МЕТОДИКА БОРЬБЫ С ПОЯВЛЕНИЕМ ШУМОВ ДИНАМИЧЕСКОЙ ИНДИКАЦИИ В КАНАЛАХ ЗВУКА КИТАЙСКИХ СПУТНИКОВЫХ РЕСИВЕРОВ.

Ресивер CHANGHONG-3000

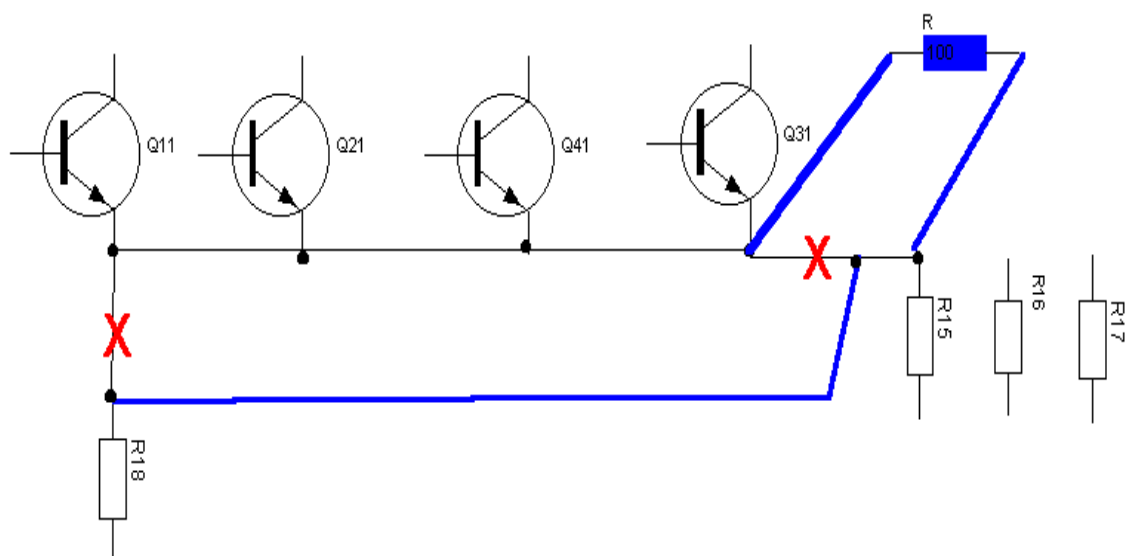
Проблема заключается в недостаточной развязке в цепях эмитеров транзисторов индикаторов Q1-Q4. Эта проблема распространяется практически на всех ресиверах.

Синим цветом показаны линии доработки. Перемычка от сопротивления R18 нужна для восстановления уровня питания на инфракрасный датчик. Так как при добавлении резистора 100 Ом подается пониженное напряжение на индикаторы и соответственно на датчик.

Тем не менее, эта неисправность решается очень просто. Достаточно разорвать общий провод эмитеров транзисторов и развязать его через простой RC фильтр, состоящий из сопротивления 100 Ом и конденсатора 220 мкф. Кстати на некоторых ресиверах типов CHANGHONG-3600 с тремя индикаторами этот метод используется китайскими инженерами.
